## Anwenderbericht

### OTTO KAPFERER GMBH

#### Drehteilreinigung für steigende Anforderungen

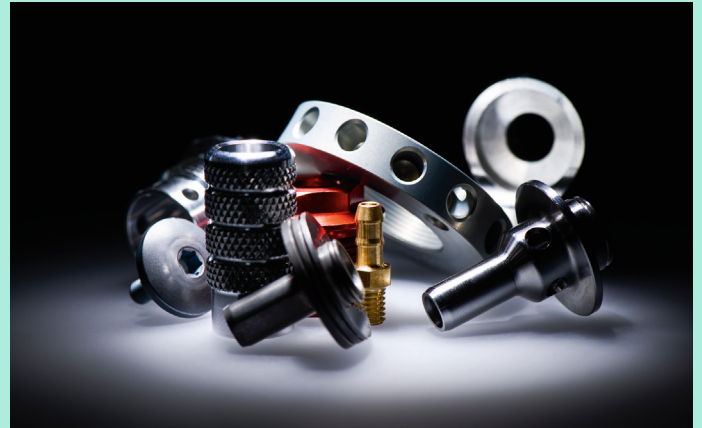
Aus Aluminium, Stahl, Messing und Kunststoff fertigt Kapferer Präzisions-Drehteile für Motorräder, Traktoren, Maschinen und Elektrogeräte. Bild: Chris Hasibeder

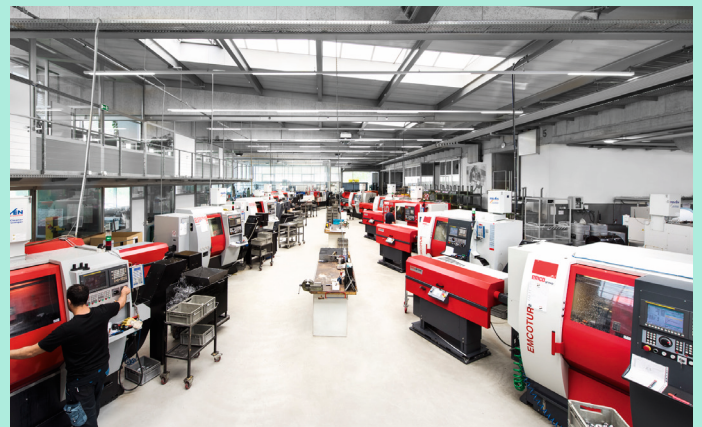
Die oft komplexen Drehteile entstehen auf über 20 CNC-Drehmaschinen in einer modernen Produktionshalle in Fulpmes. Sie werden von Partnerbetrieben gehärtet, geschliffen und oberflächenveredelt sowie im Haus nachbearbeitet, montiert, verpackt und etikettiert. Bild: Chris Hasibeder

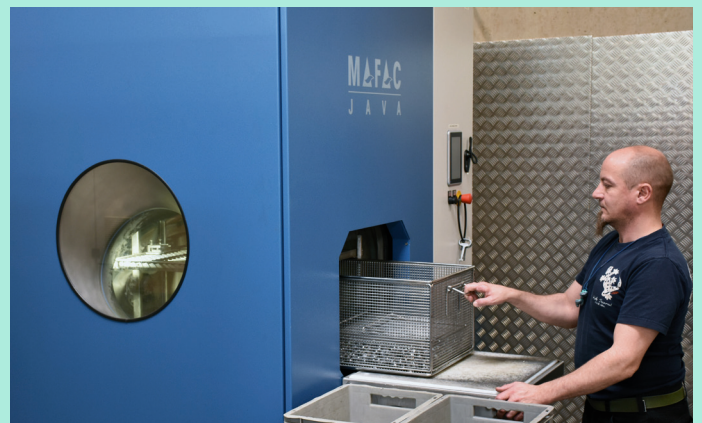
Die Reinigung der aus unterschiedlichen Materialien gefertigten Drehteile erfolgt im Spritzflut-Reinigungsverfahren in einer Zweibad-Anlage MAFAC JAVA. Bild: Peter Kempfner

Zur Bewältigung der anstehenden und künftiger Anforderungen empfahlen die Teilereinigungsexperten von MAP PAMMINGER erneut eine Anlage von MAFAC, diesmal jedoch um eine MAFAC JAVA mit Spritz-Flut-Reinigungsverfahren. Bei diesem erfolgt die Teilereinigung auf mehrere Arten gleichzeitig. Die Düsen des patentierten Spritzsystems drehen sich um den Korb, sodass ihr Strahl von allen Seiten auf die Teile gespritzt wird. Zugleich kann die Washkammer bis zu knapp drei Viertel geflutet werden. Da die Düsen auch unter Wasser sprühen,

dringt die Reinigungsflüssigkeit in alle Hohlräume ein und wird dort bewegt. So findet auch in schlecht zugänglichen Hohlräumen eine hydromechanische Reinigung statt. Je nach Anforderung steht dabei der Korb fest, wird durch das Flutbad pendelnd bewegt oder um die eigene Achse gedreht.

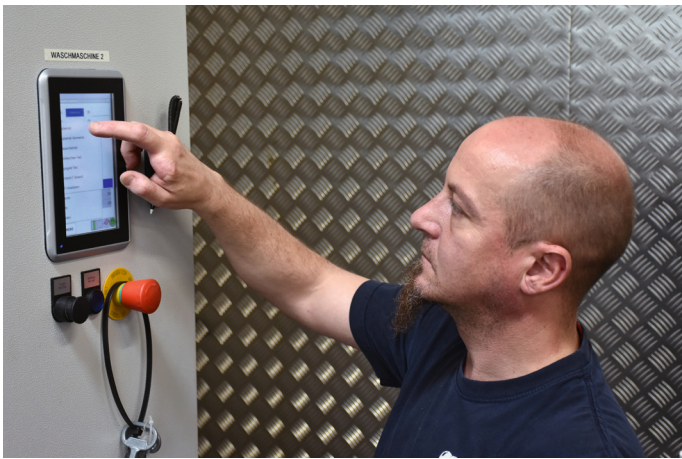
Thomas Matzak führt sämtliche Tätigkeiten im Zusammenhang mit der Teilereinigung aus, vom Teilehandling bis zur Programmierung. Er schätzt den hohen Bedienungskomfort der MAFAC JAVA durch die Steuerung und Visualisierung MAVIATIC® mit Touch-Screen. Bild: Peter Kempfner

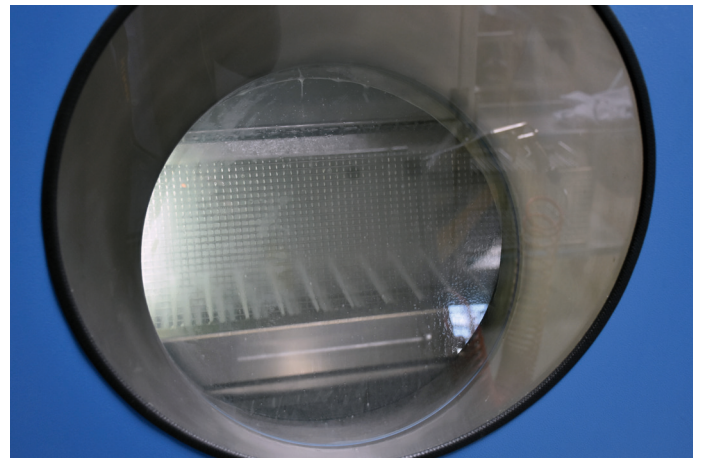
Bei geschlossener Maschine bietet ein seitliches Sichtfenster guten Einblick in den Reinigungsraum. Bild: Peter Kempfner

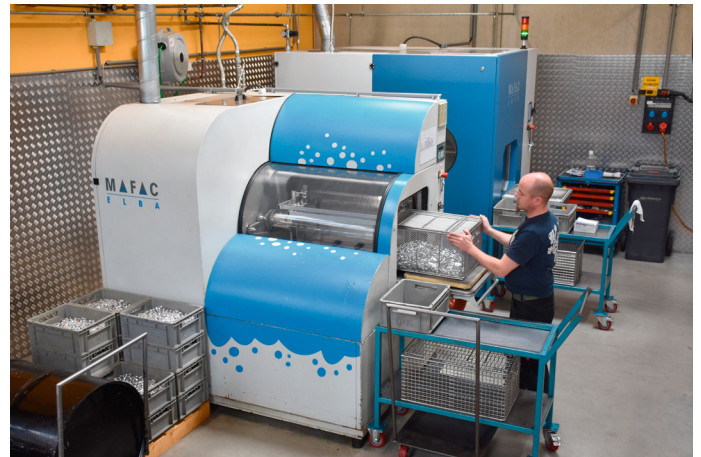
Angesichts eines stetigen Unternehmenswachstums bleibt die 2007 in Betrieb genommene Spritzreinigungsmaschine MAFAC ELBA unverzichtbar und leistet auch weiterhin gute Dienste. Bild: Peter Kempfner

Diese kompakte Spritzreinigungsanlage mit Zweibad-Technik ist für die Reinigung von Kleinteilen im Anschluss an zerspanende Bearbeitungsprozesse optimiert. Sie reinigt zuverlässig Schüttgut, Einzelwerkstücke und Chargen aus Edelstahl, Stahl, Guss, Nichteisenmetallen oder Kunststoff vor der anschließenden Oberflächenbehandlung. Mit einem Reinigungs- und einem Spülgang sowie dem rotierenden Impulsblssystem für die Teiletrocknung sorgt die Anlage für sichere Reinigungs- und Trocknungsergebnisse.
